Kund Höganäs kommun, Östra Lerberget
Att: Magnus Svederberg
Datum 2023-10-03
Upprättare Helgessons TrädTjänst AB, Jonas Helgesson 070-30 30 733

Objekt: Popplar, 15 träd i söder vilka står i vinkel, rest av en läplantering, samt 7 yngre popplar i norr. Se karta. Se foto.

Uppdrag: Inventera för att bedöma värden, ålder, skador, risker enligt metod nedan samt dokumentera detta.

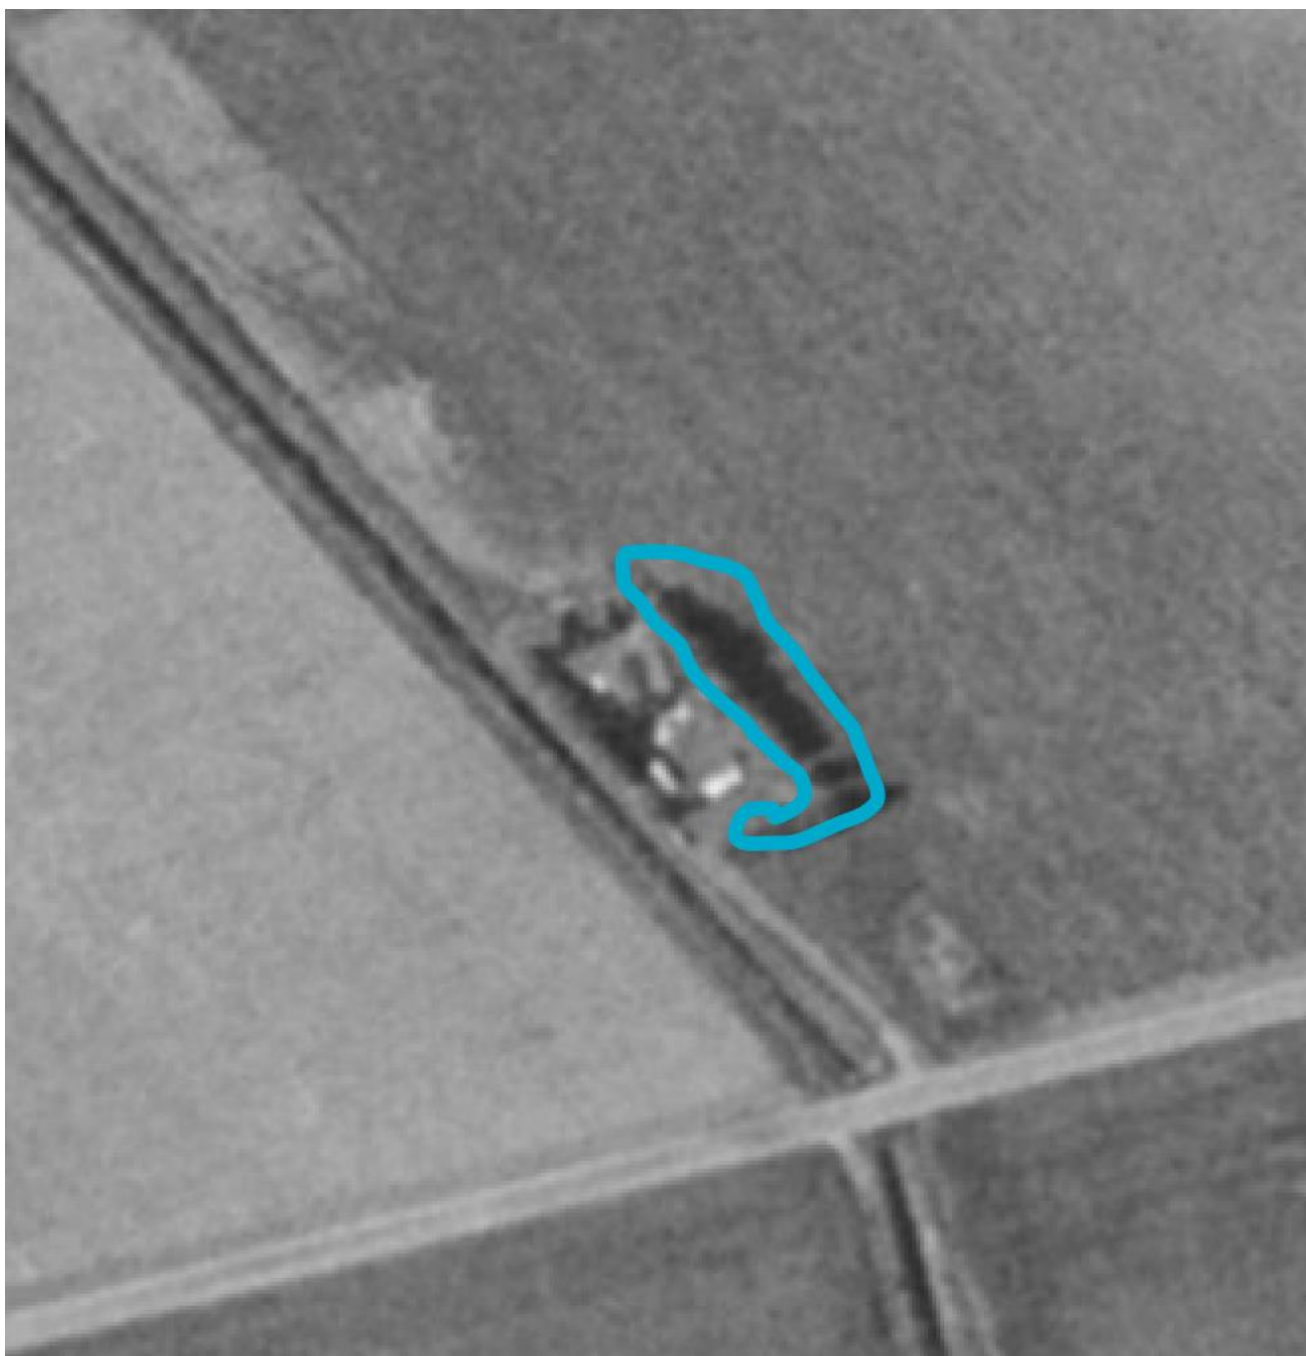
Träden syns som en läplantering runt gårdsbildning. Bild 1975.

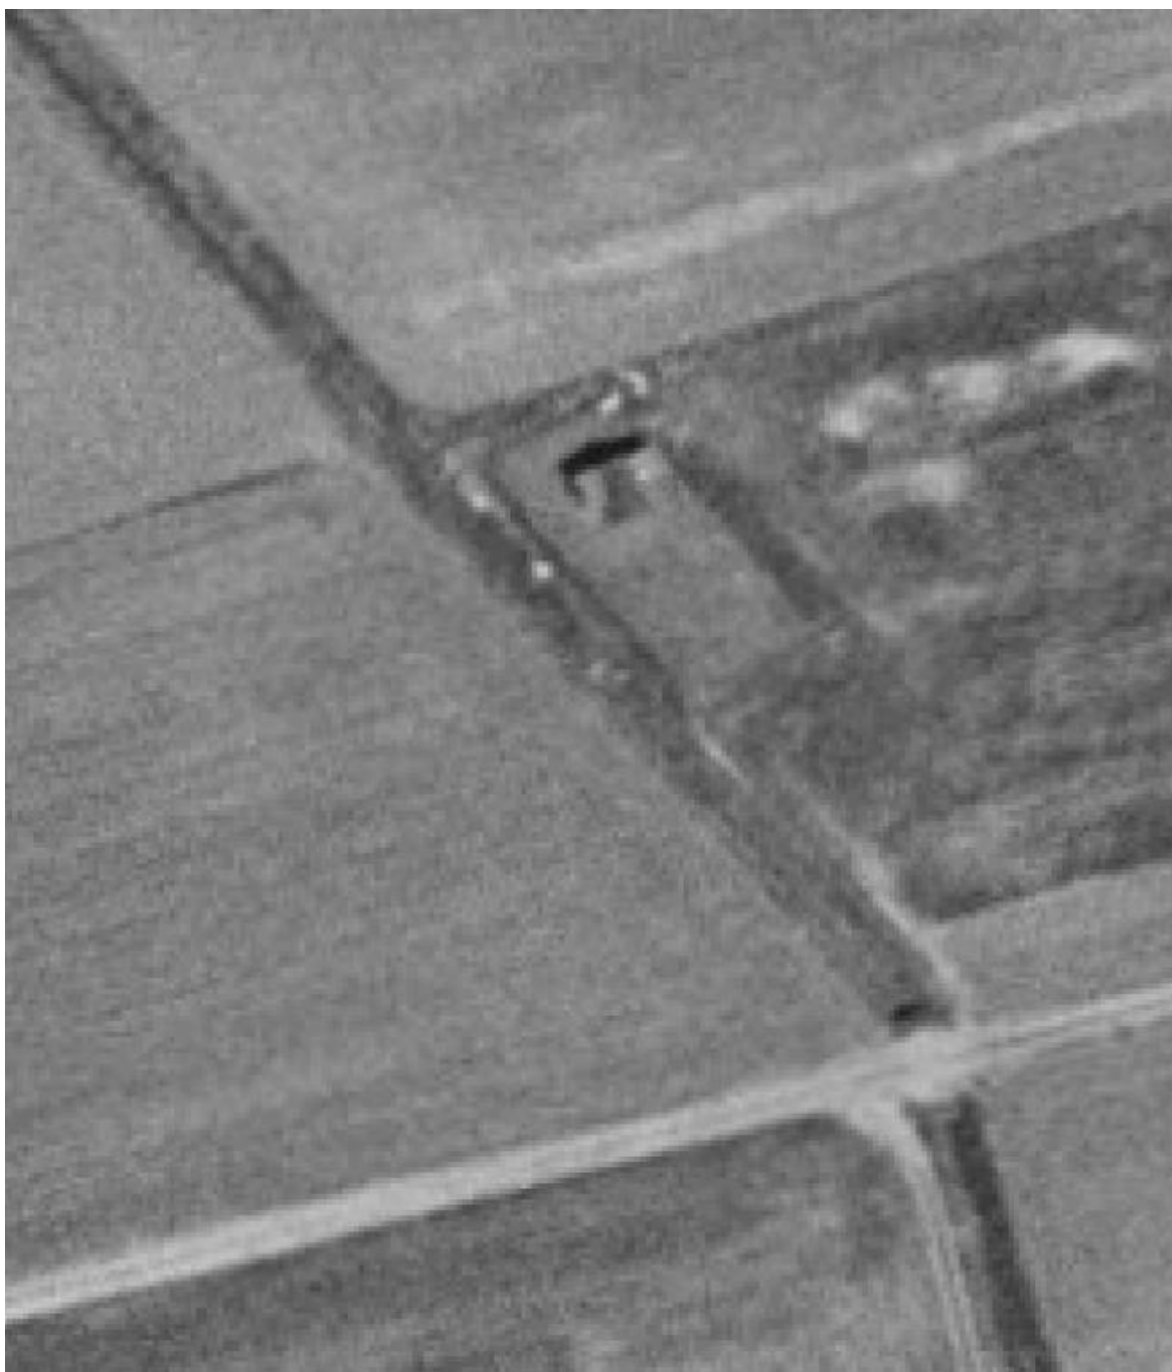
Bild 1960. Träden är små eller finns inte.

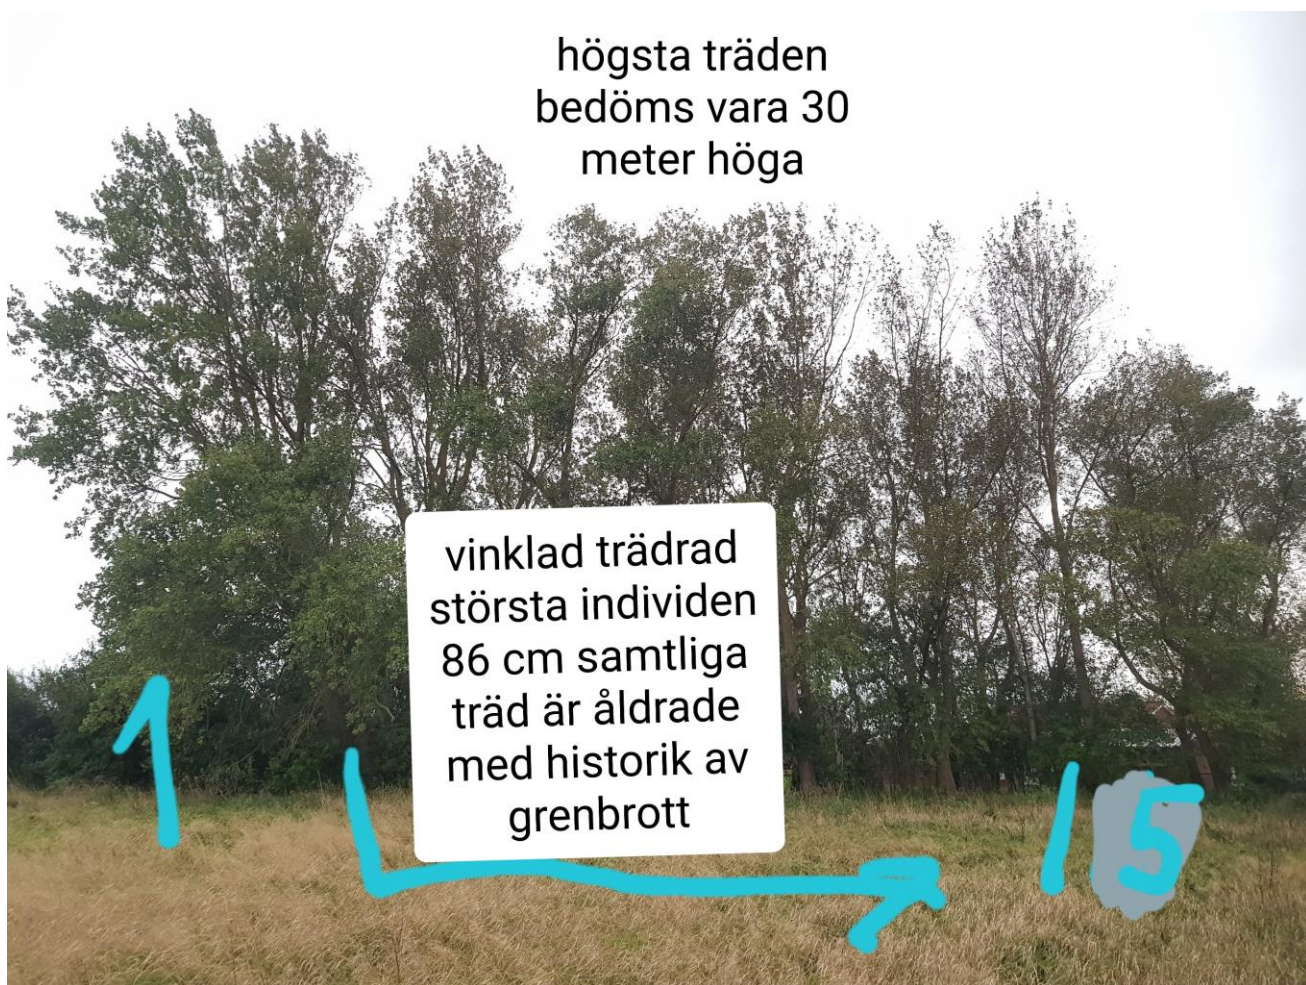
Vinklad träd rad. Största individen 86 cm. Samtliga träd är åldrade med historik av grenbrott.

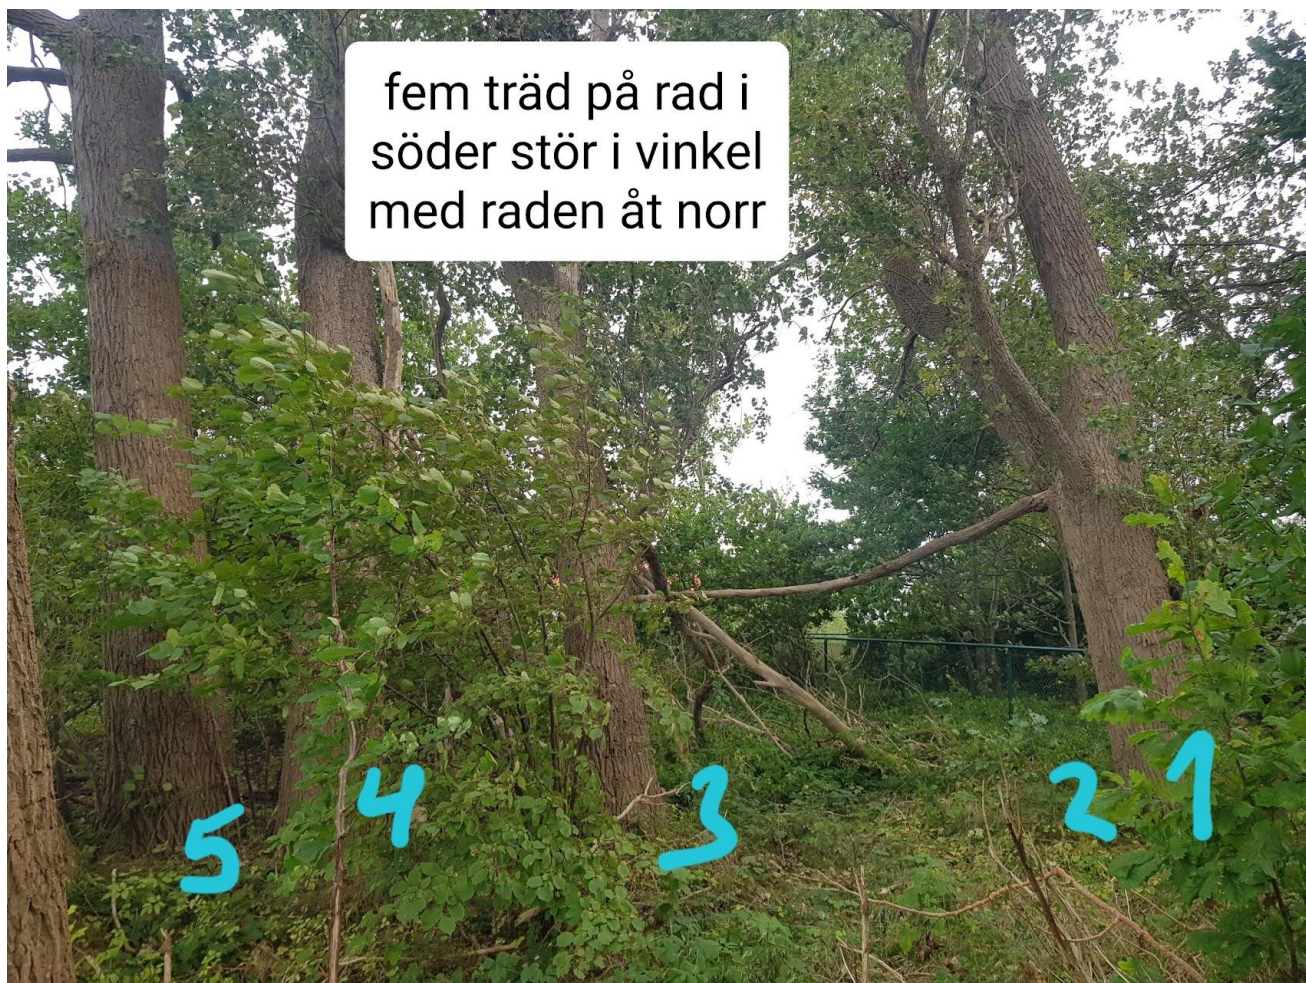
Fem träd på rad i Söder står i vinkel med raden åt Norr.

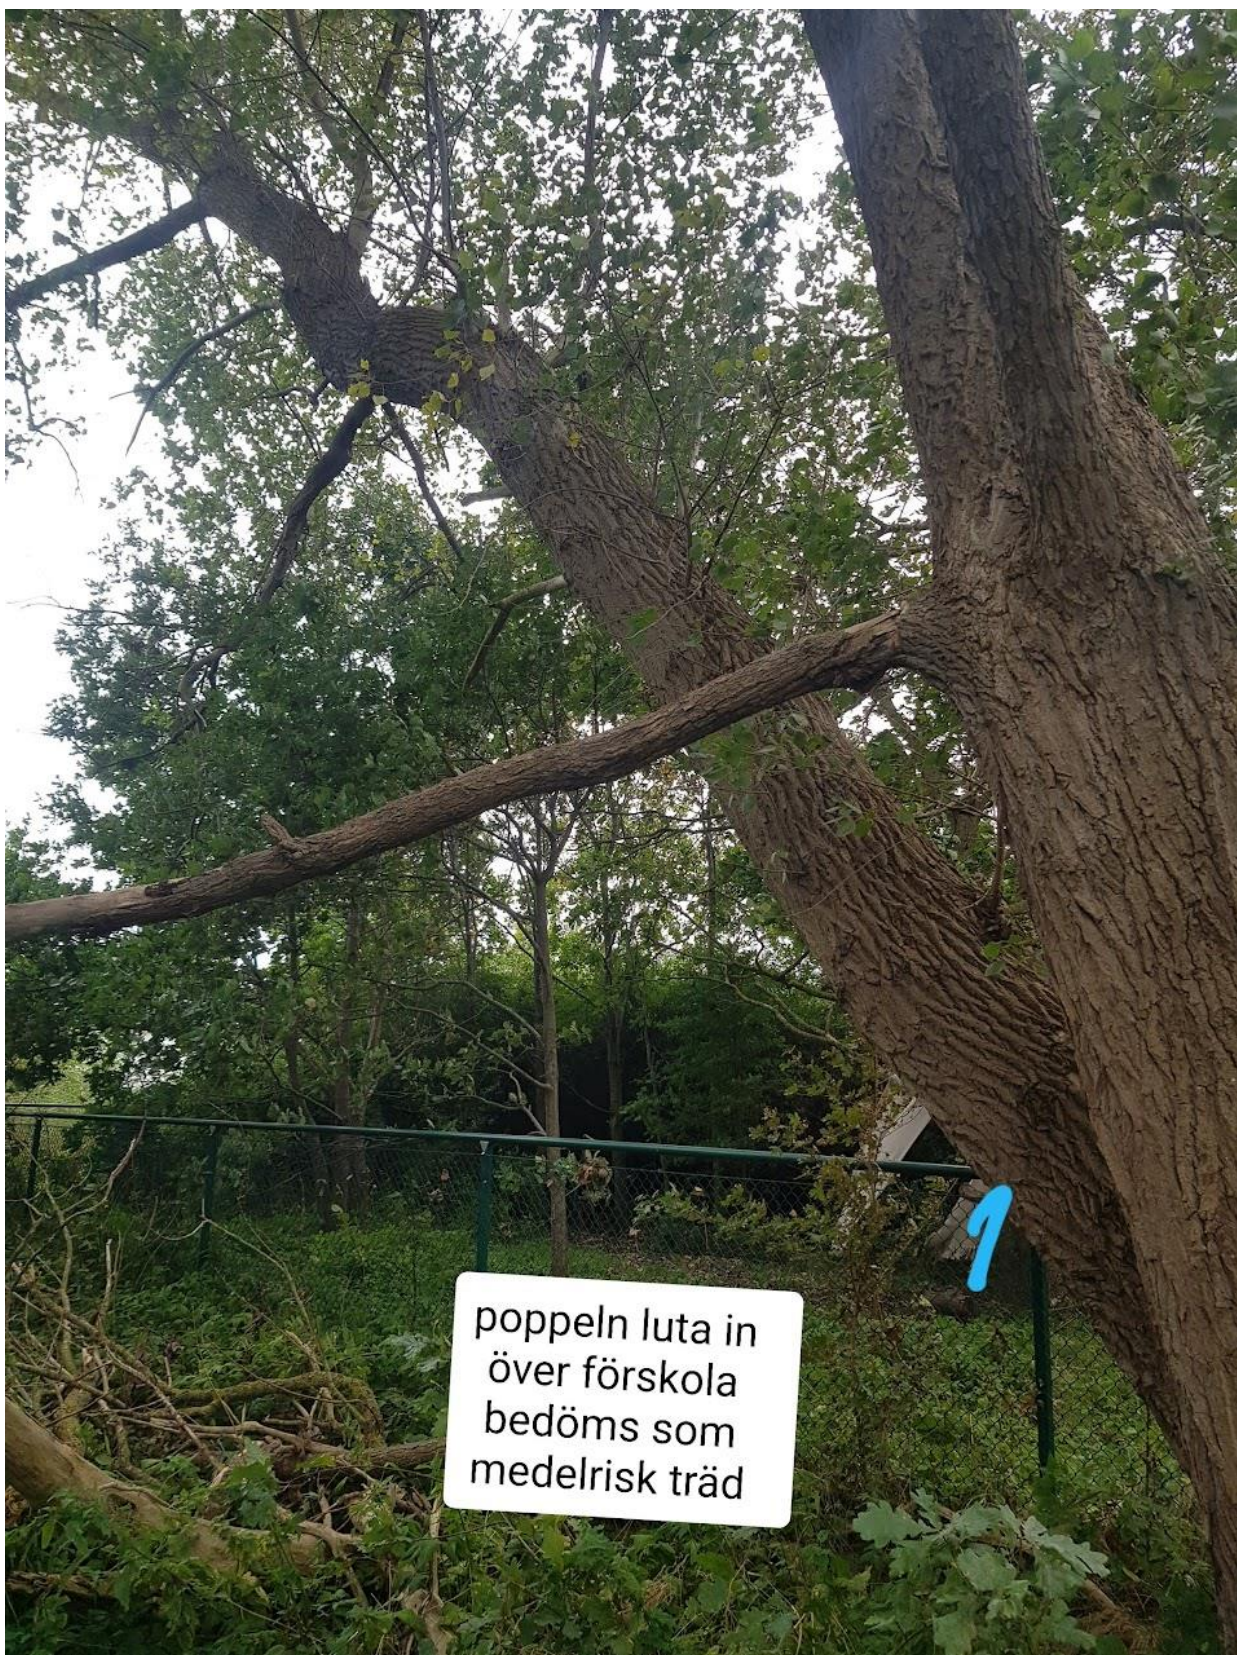
- Åtgärd, riskhantering:** Träd nr 1 lutar över förskola. Trädet riskerar att falla och det rekommenderas en avlastningsbeskärning eller restriktioner kring hur platsen används. Övriga träd är lågriskträd utifrån den användning som föreligger i dag. Därför krävs i nuläget inga övriga åtgärder för att uppnå/bibehålla låg risk. Not. Trädnummer 6,9,12,13,15 är potentiella riskträd med kraftigt försvagad mekaniska egenskaper. Samtliga träd i nummerserien 1-15 har historik av grenfall i samband med överbelastning (storm, snö) Detta bottnar i ålder och belastning.

Poppeln lutar in över förskola. Bedöms som medelrisk träd.

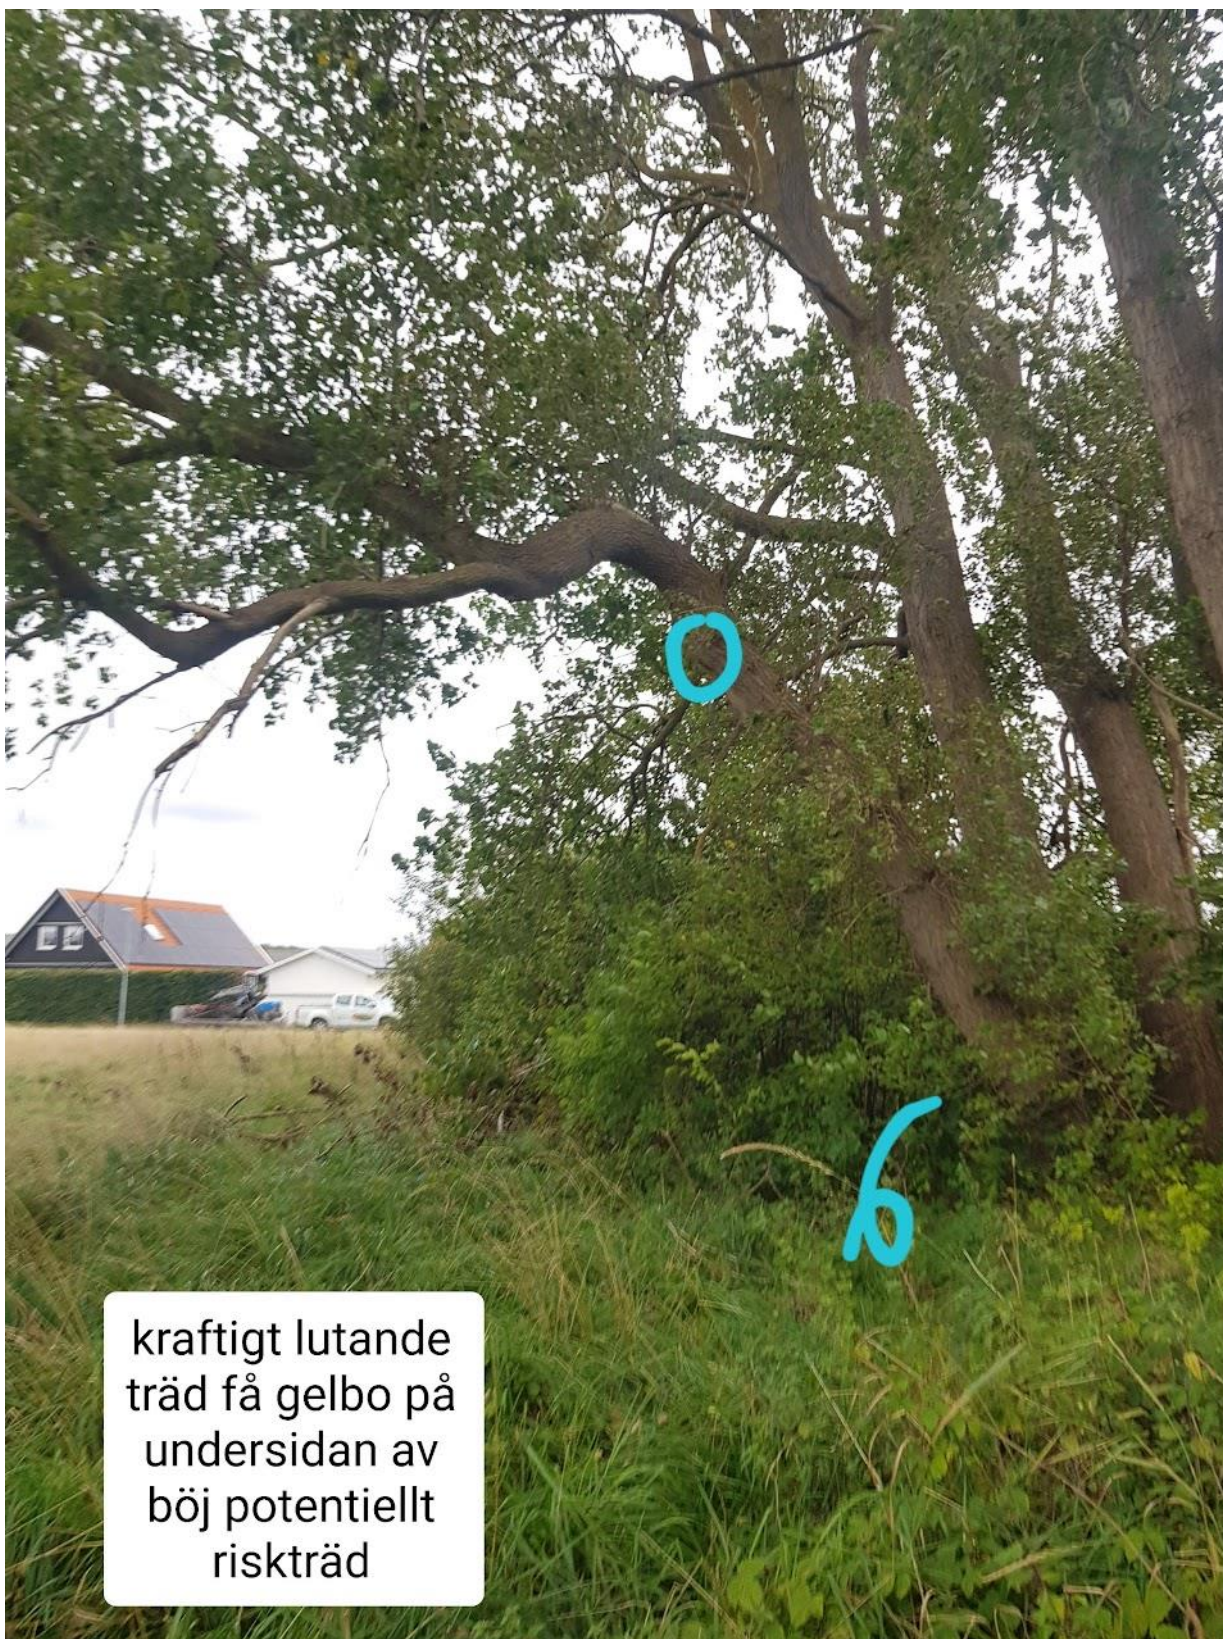
Kraftigt lutande träd. Fågelbo på undersidan av böj. Potentiellt riskträd.

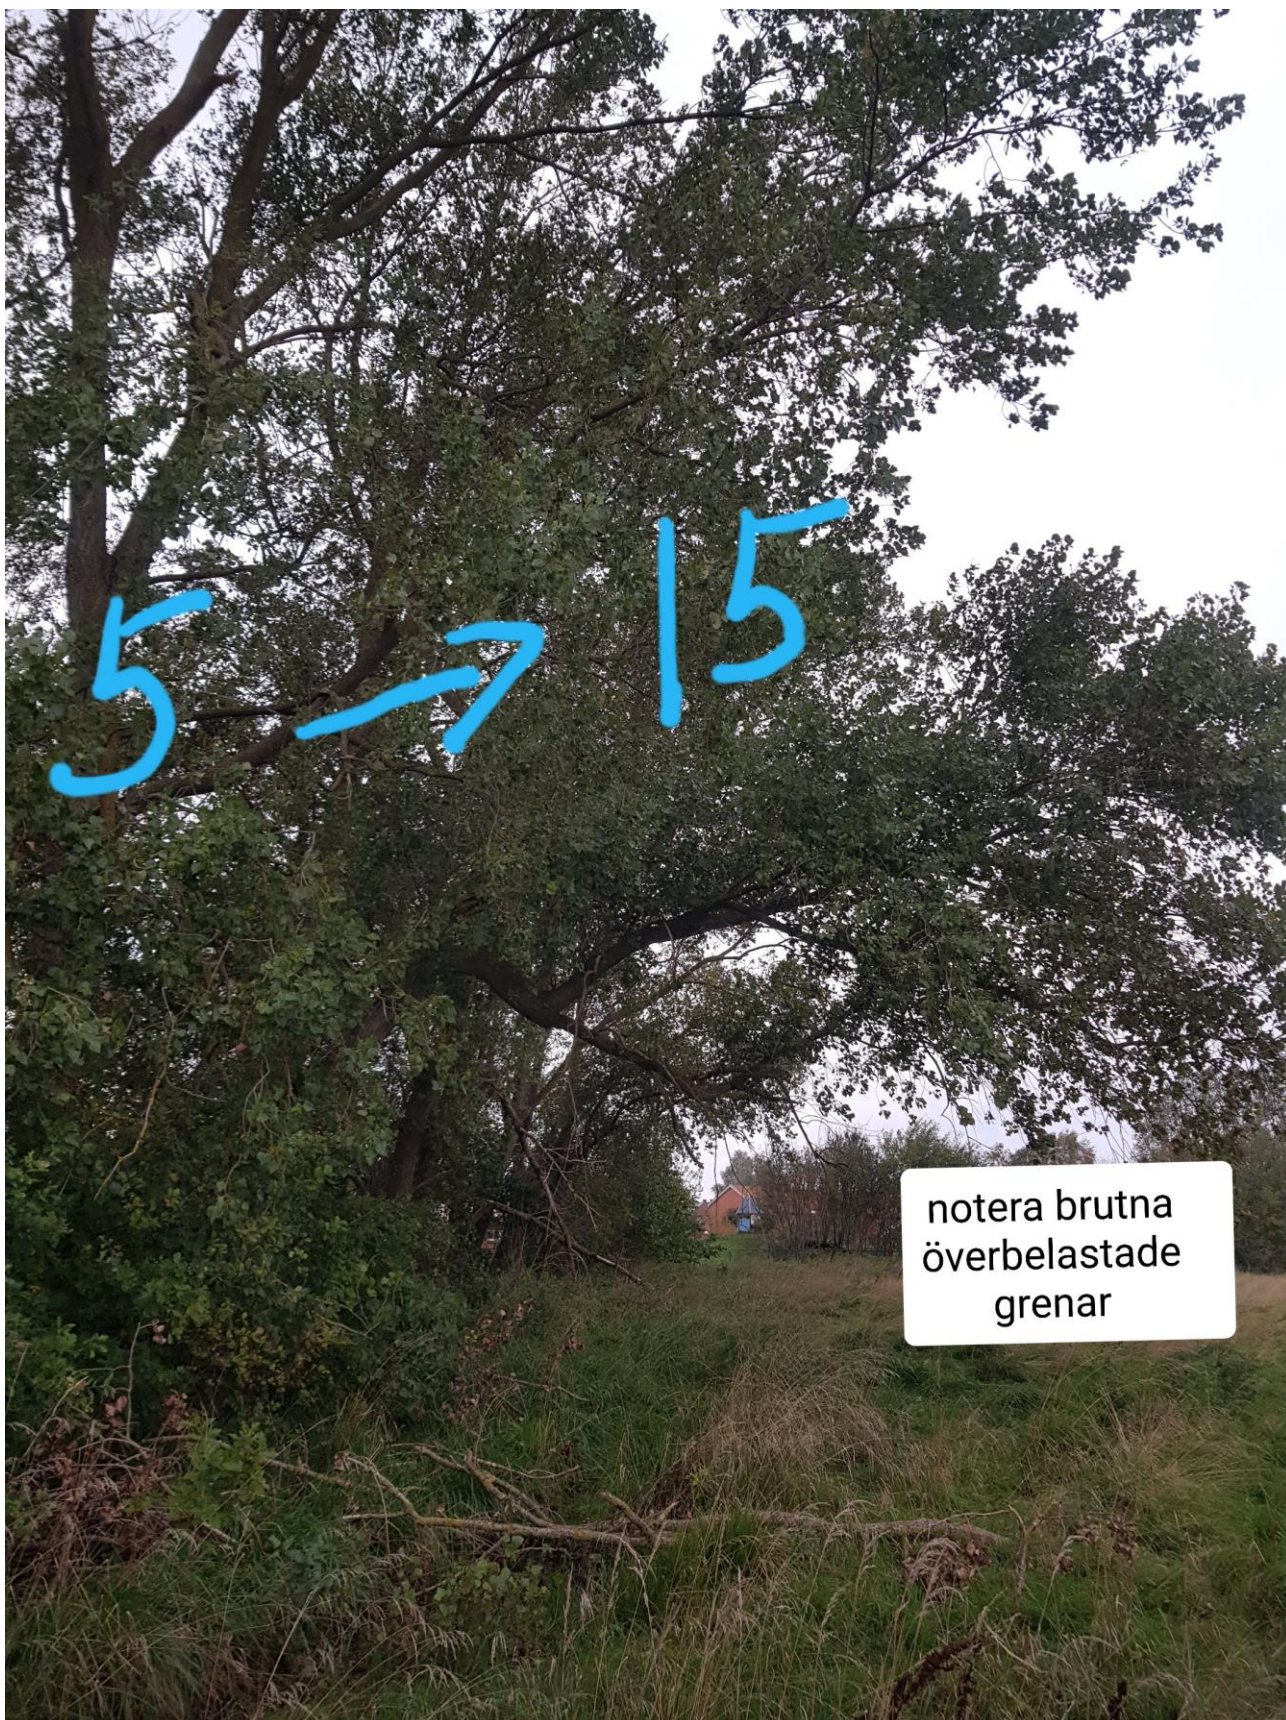
Notera brutna överlastade grenar.

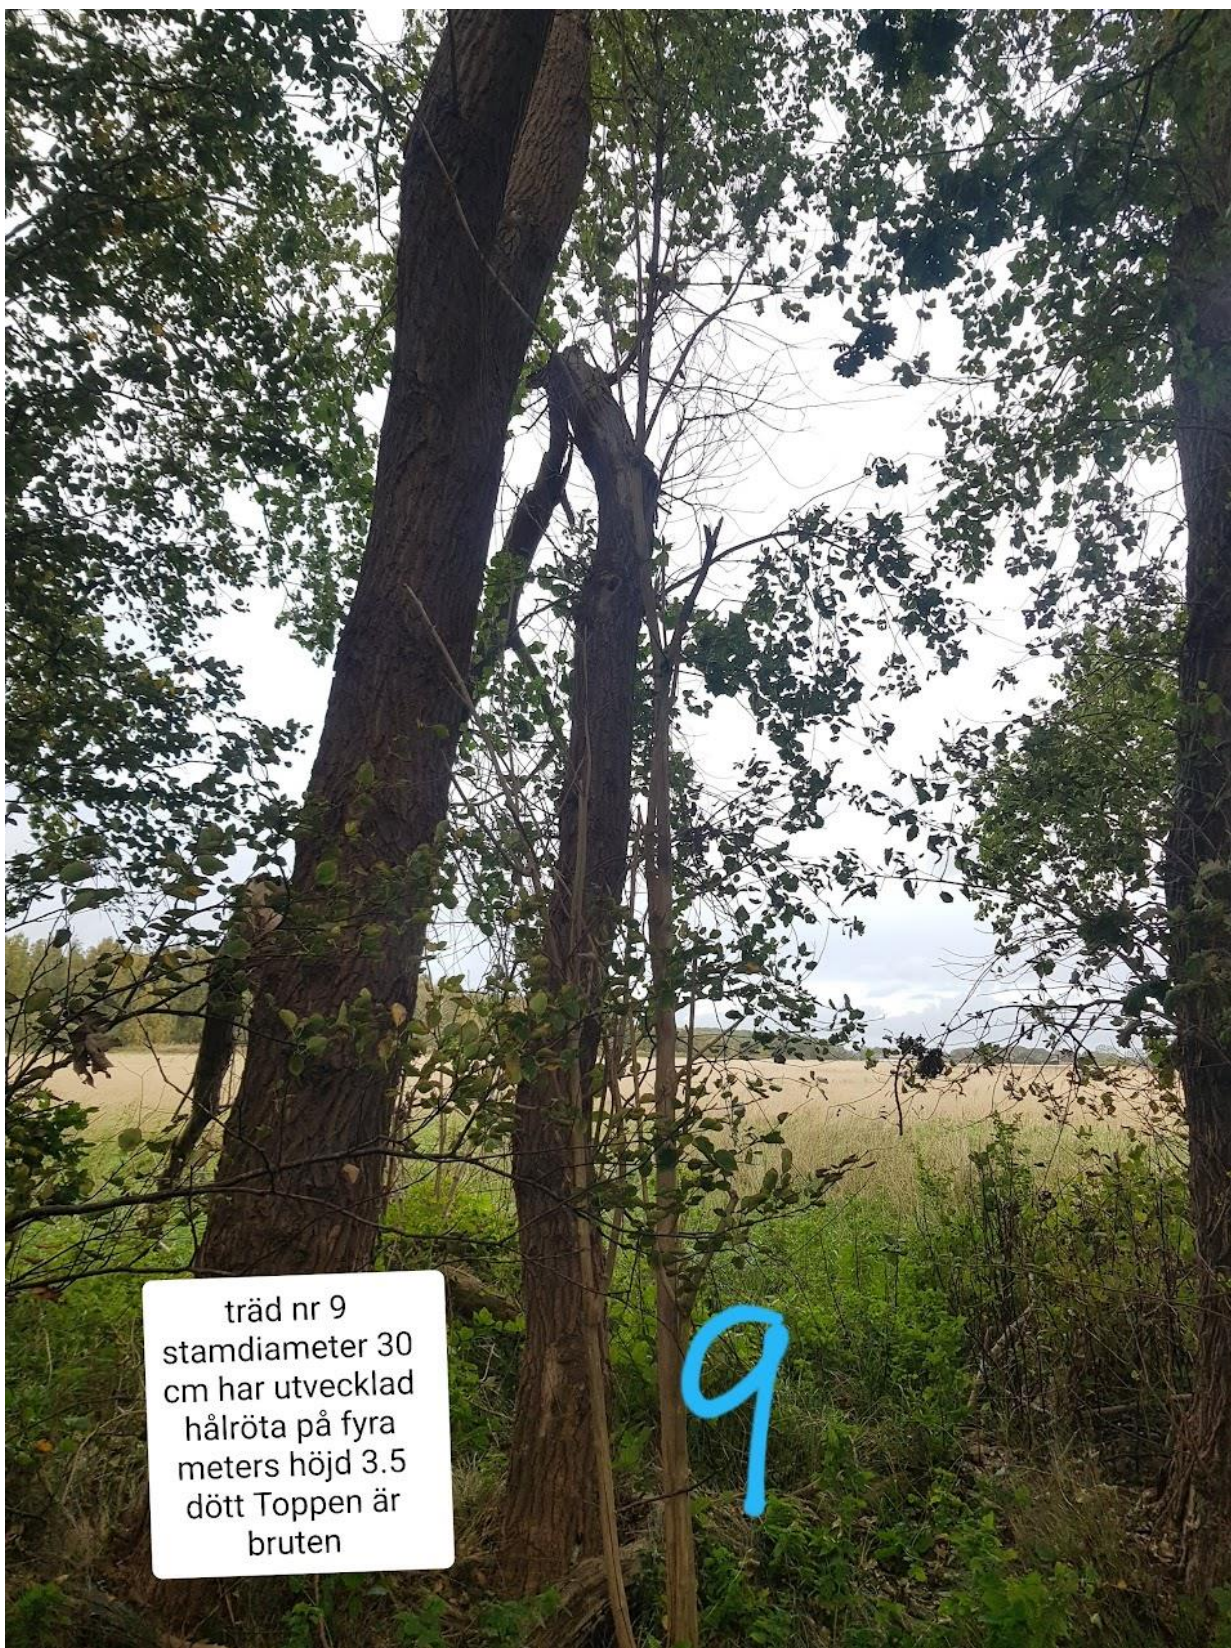
Stamdiameter 30cm. Har utvecklad hål röta på fyra meters höjd. 3,5 dött. Toppen är bruten.

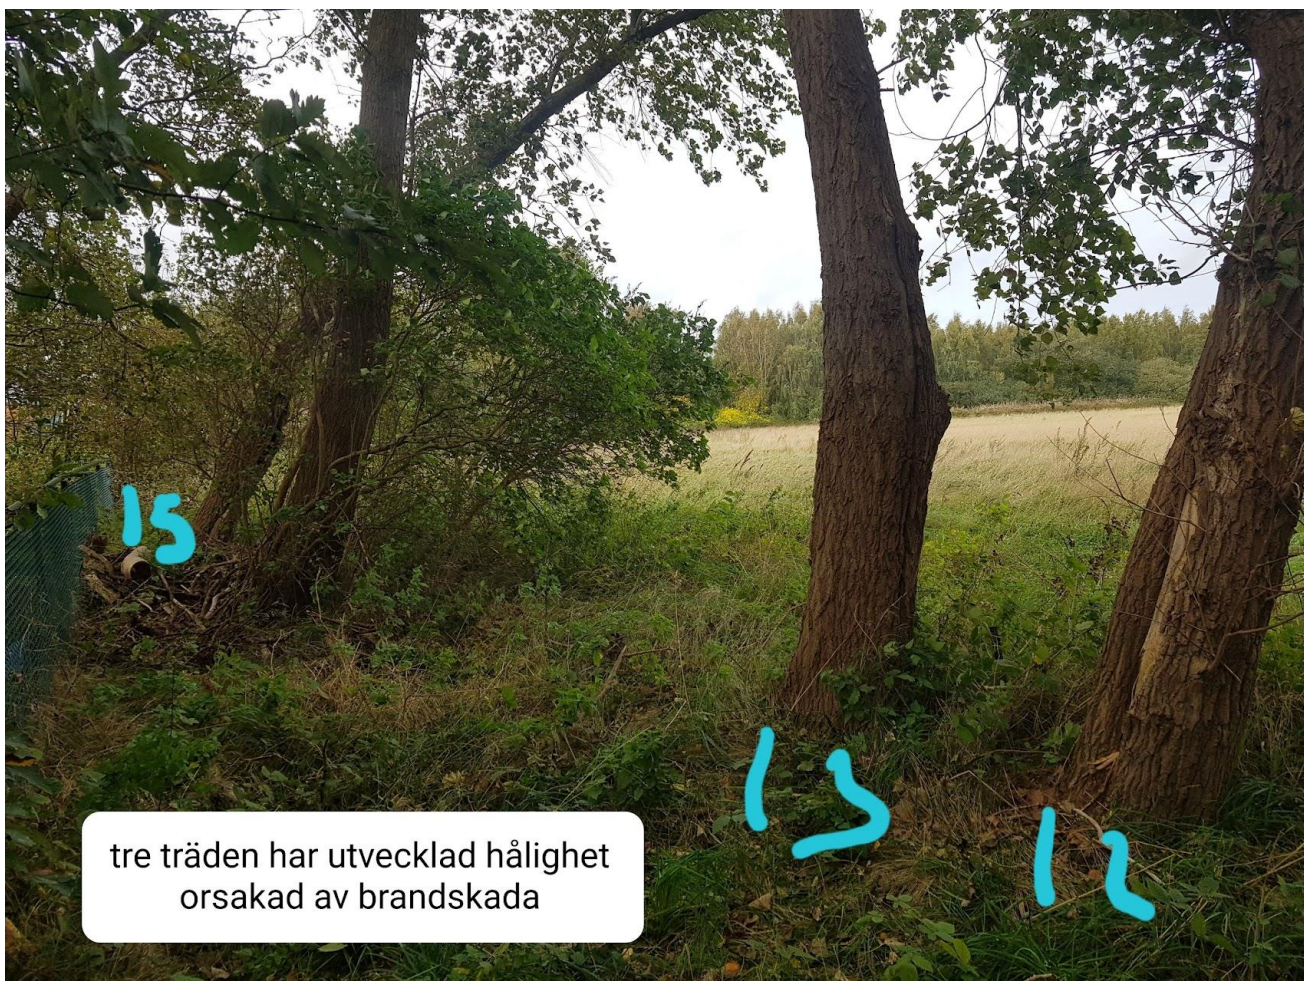
Tre träd har utvecklad håligheter, orsakad av brandskada.

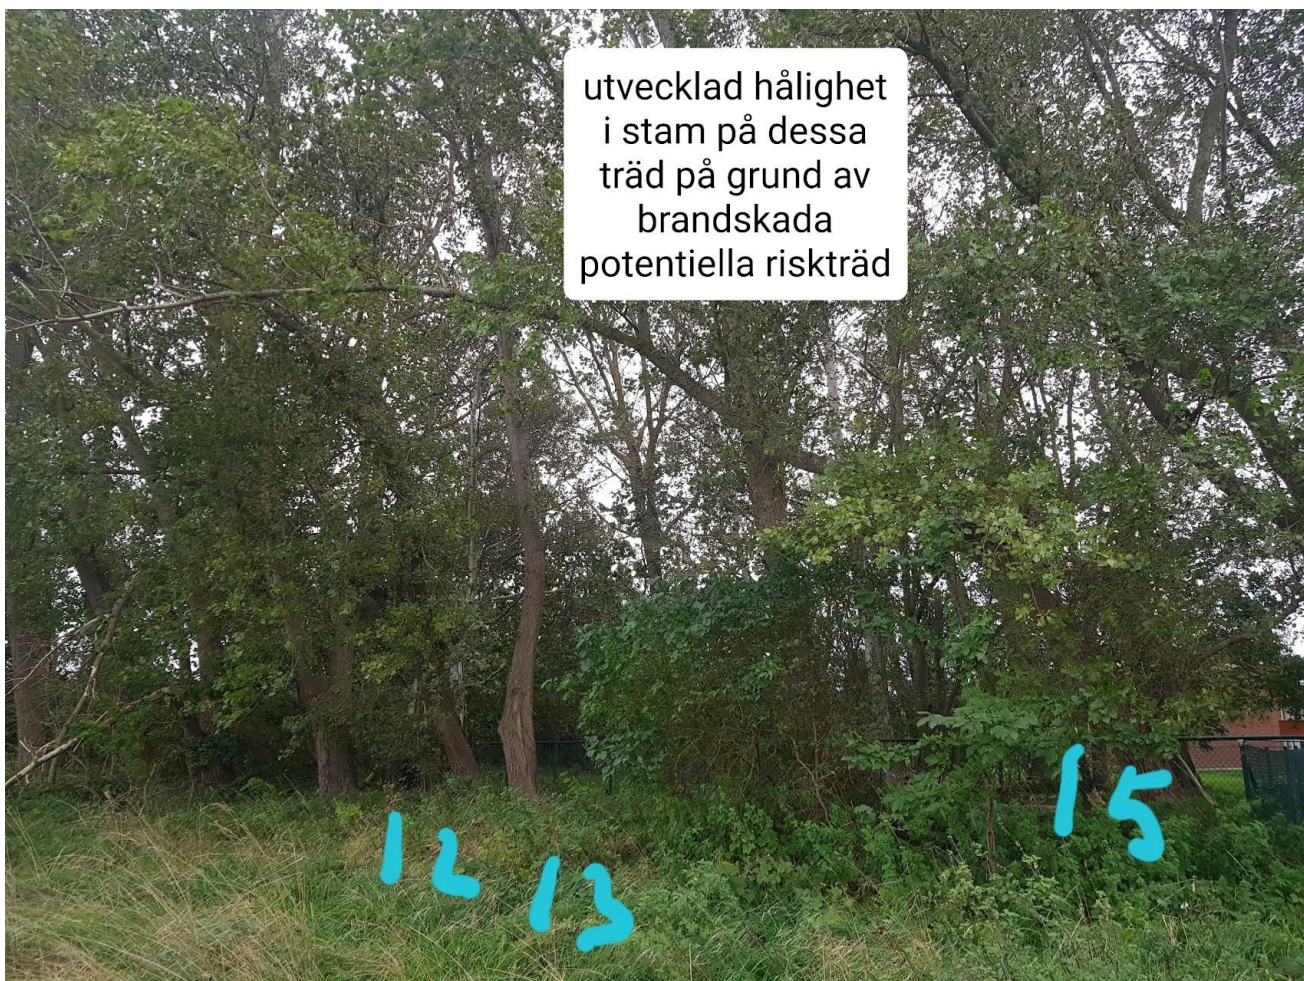
Utvecklad hållighet i stam på dessa träd p g a brandskada. Potentiella riskträd.

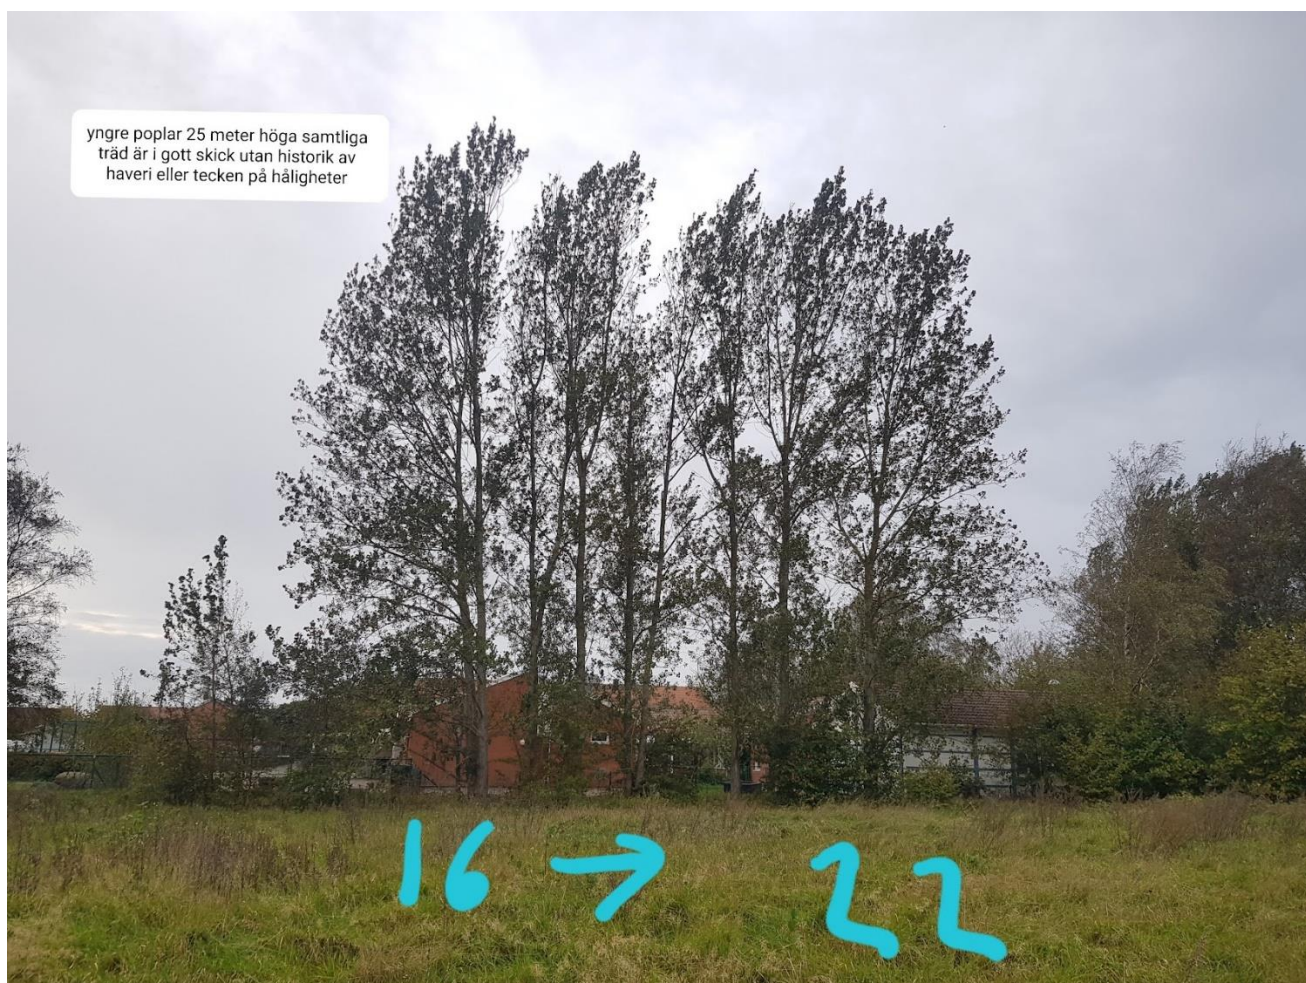
Yngre popplar, 25 meter höga. Samtliga träd i gott skick utan historik av haveri eller tecken på håligheter.

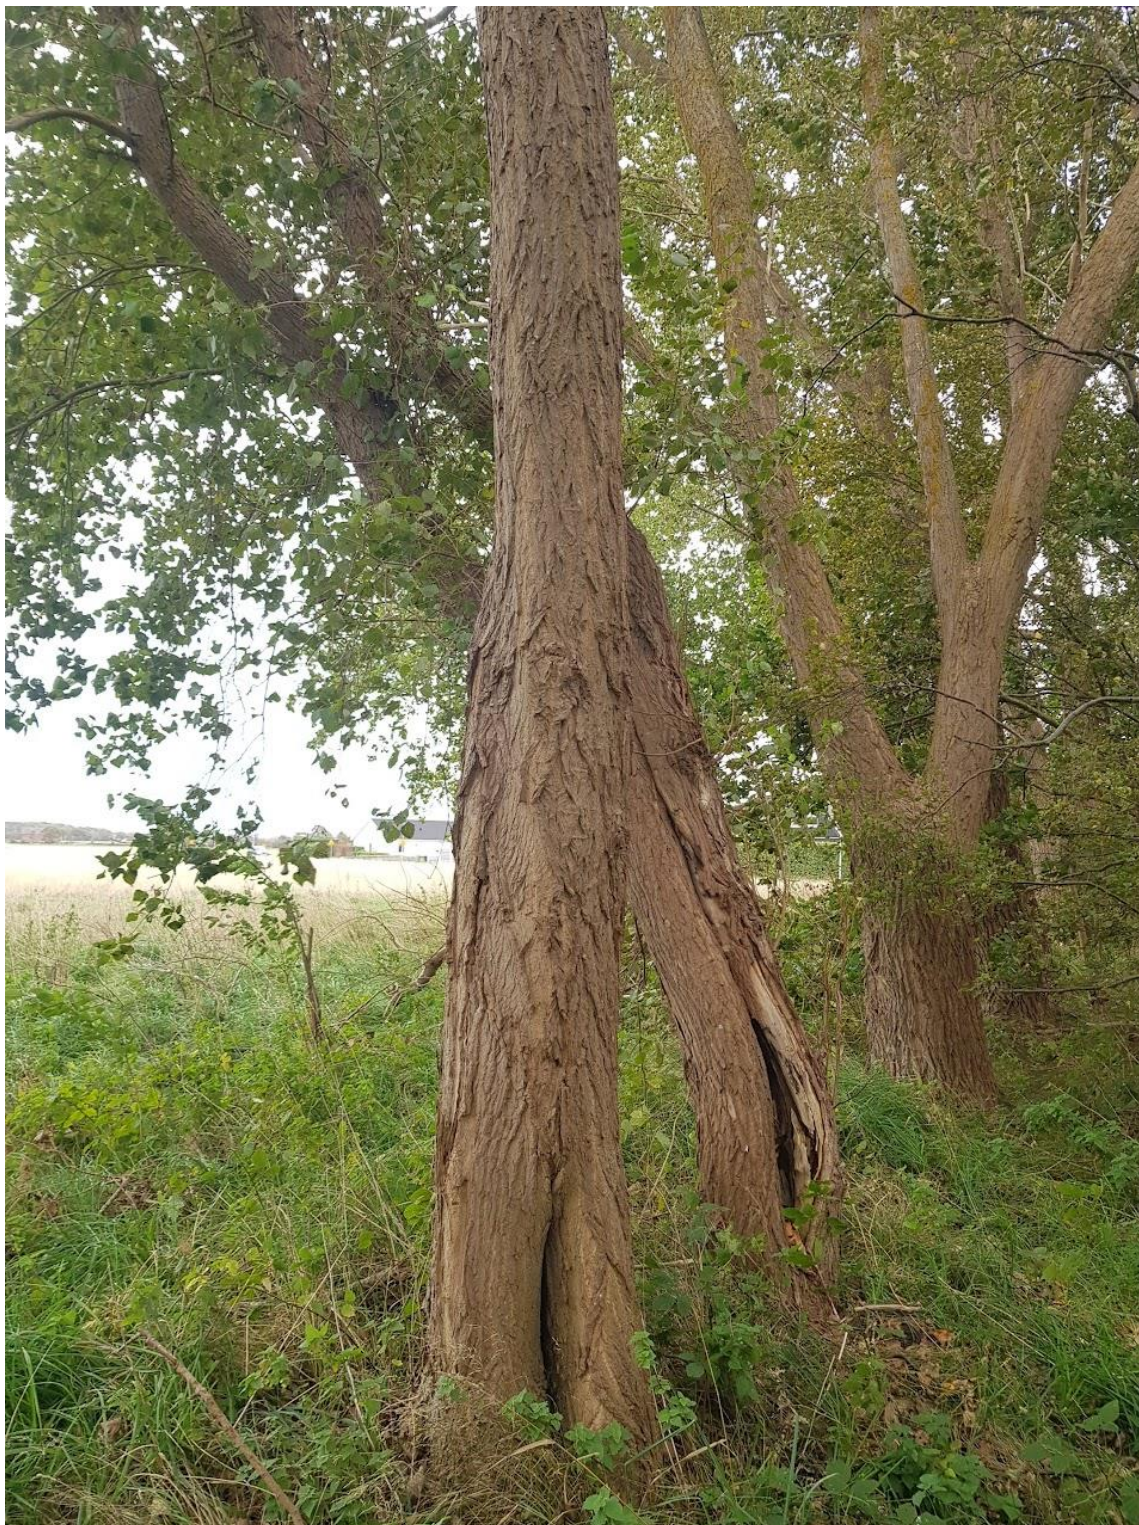
Träd 12,13, brandskada

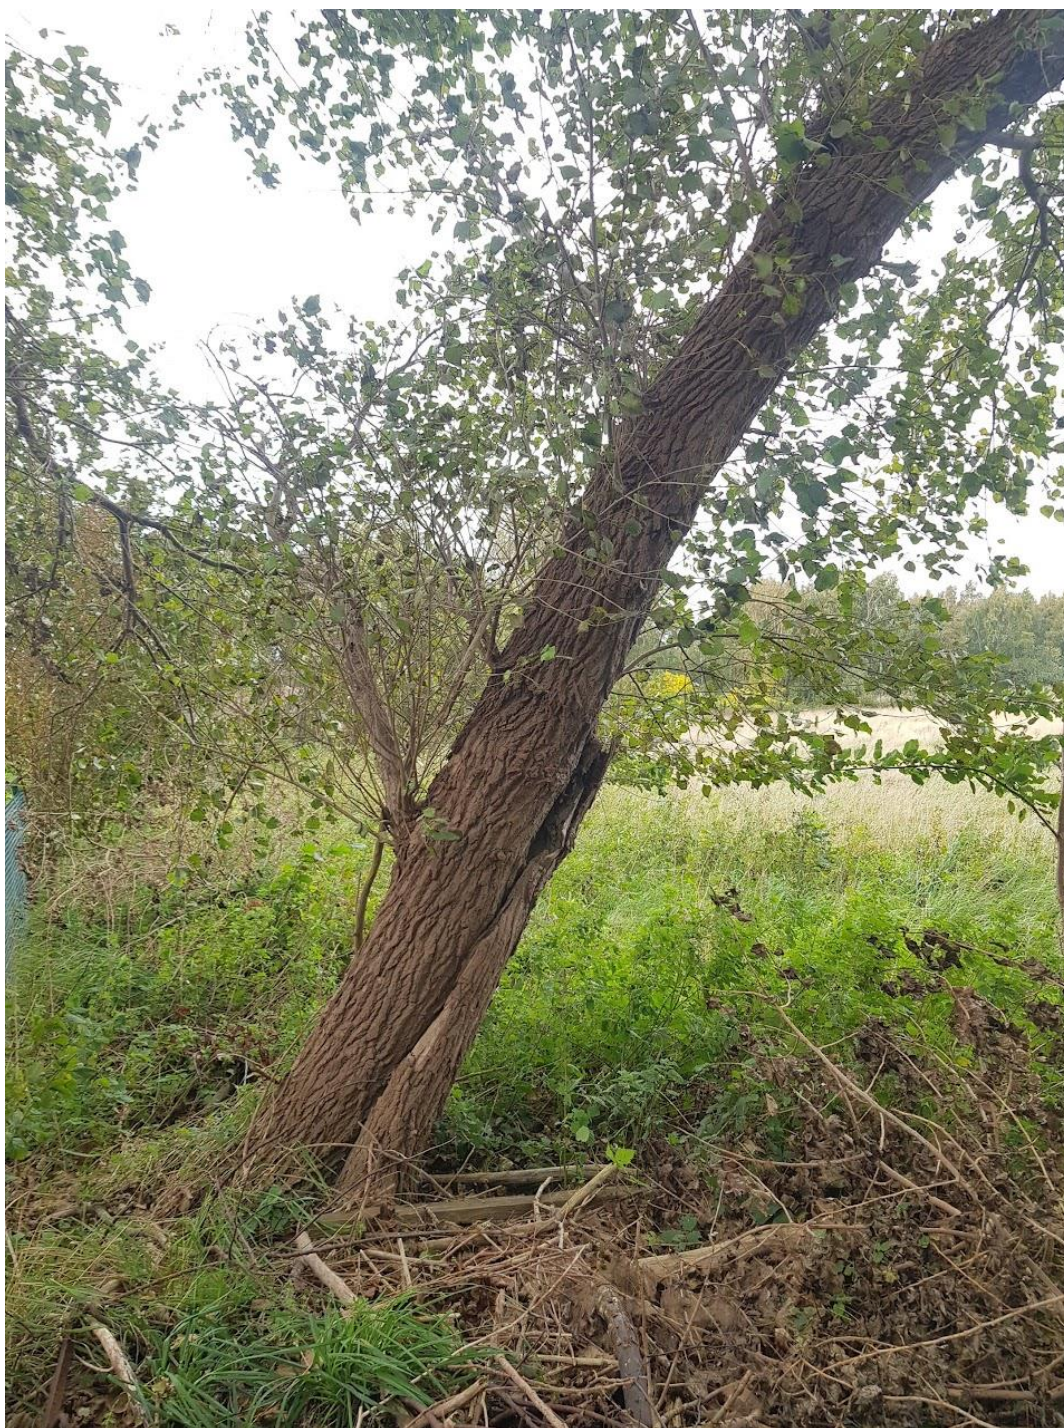
Träd 15, brandskada.
