PM1 Geoteknik

WSP har på uppdrag av Höganäs Kommun utfört en skrivbordsstudie inför upprättande av detaljplan på fastighet Höganäs 37:41. Skrivbordsstudien och denna PM innefattar endast geoteknik, dock utförs en markmiljöteknisk markundersökning i samma projekt, se ÖMMU Markmiljö av WSP daterad 2021-06-14, under uppdragsnummer 10319296.

Syftet med studien har varit att undersöka och preliminärt beskriva de geotekniska förutsättningarna inför ny anläggning och exploatering för befintligt område kring Tornlyckeskolan, i Höganäs. Se översikt över området i figur 1, inom gul markering.

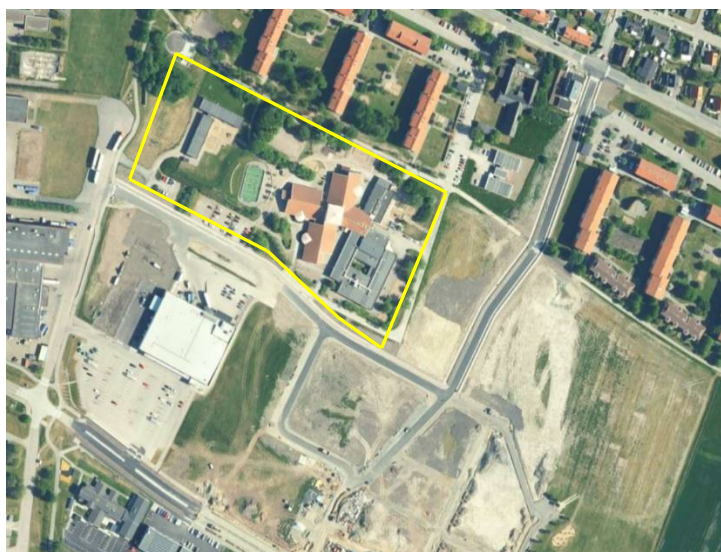
Figur 2. Kartunderlag från Eniro.se / Lantmäteriet (hämtat april 2021). Aktuell fastighet för detta projekt är markerat med gul rektangel. Pågående exploatering syns i närområdet på kartunderlaget.

Enligt kartunderlag från Lantmäteriet pågår exploatering i området söder och öster om befintlig fastighet. Se figur 2, jämför med figur 1.

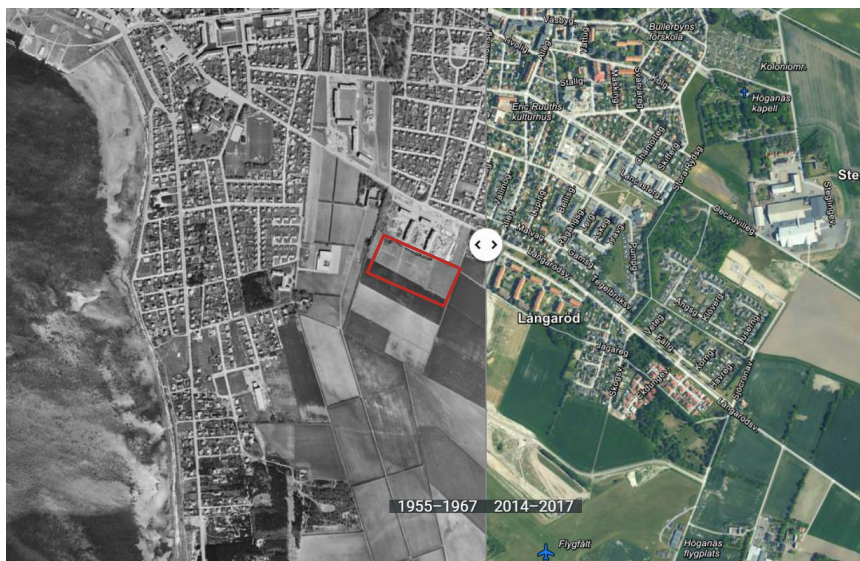
Figur 3. Kartunderlag från Eniro.se / Lantmäteriet (hämtat maj 2020). Bilden till höger visar moderna satellitbilder (2014 – 2017), bilden till vänster visar historiska flygbilder (tagna 1955 – 1967). Aktuell fastighet inom röd markering.

Se figur 3 för historiskt flygfoto från Eniro/Lantmäteriet för tidigare markanvändning år 2014 – 2017 till höger i figuren, och för år 1955 – 1967 till vänster i figuren. Aktuell fastighet har alltså tidigare använts för åkerbruk.

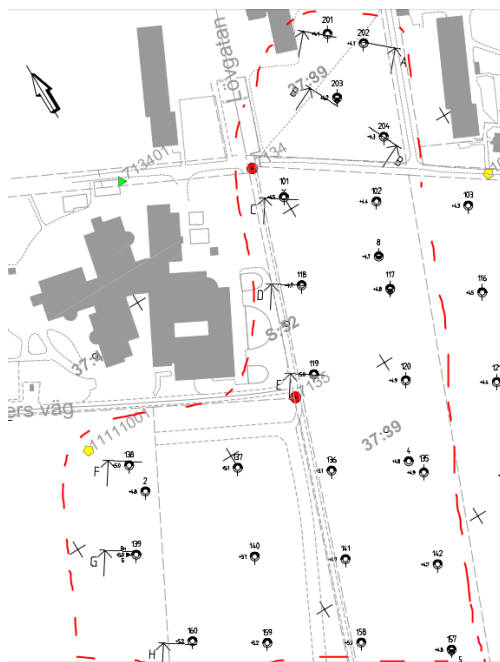
Figur 6. Planritning från MUR Lexikonvägen, 2014, WSP. Aktuella borrhål, dvs de mest närbelägna till aktuell fastighet och som använts för översiktlig bedömning är markerade inom röd streckad linje. Befintlig skolbyggnad representeras av gråfärgad byggnad i västra delen av figuren.

Enligt tidigare undersökningar för Lexikonvägen (2014) utgörs jorden generellt av 0,2 – 0,5 m **sandig mullhaltig jord** ovanlagrandes 0,3 – 3,8 m **siltig lera** och **lerig silt** som underlagras av 0 – 3 m siltig morän. Jordlagren underlagras av **vittrat sedimentärt berg**. I den siltiga leran förekommer rena silt- och sandskikt på olika djup i jordprofilen.

Se aktuella borrhål från Lexikonvägen i figur 6.

Det sedimentära berget har vid undersökningarna utförda 2014, påträffats som ytligast på 0,5 m, och som djupast på strax över 5 m djup under markytan.

Det påvisas i sonderingar från projektet Lexikonvägen, tendenser till en ökande fasthet i jordlagren mot djupet. Uppmätta sonderingsmotstånd visar på en fast till mycket fast lagrad lera som ställvis underlagras av en sandig silt med låg till hög relativ fasthet.
